黑龙江省晨兴发电有限公司黑龙江省依兰
晨光发电厂项目环境影响报告书

(征求意见稿)

建设单位：黑龙江省晨兴发电有限公司

编制单位：黑龙江冰众环保科技开发有限公司

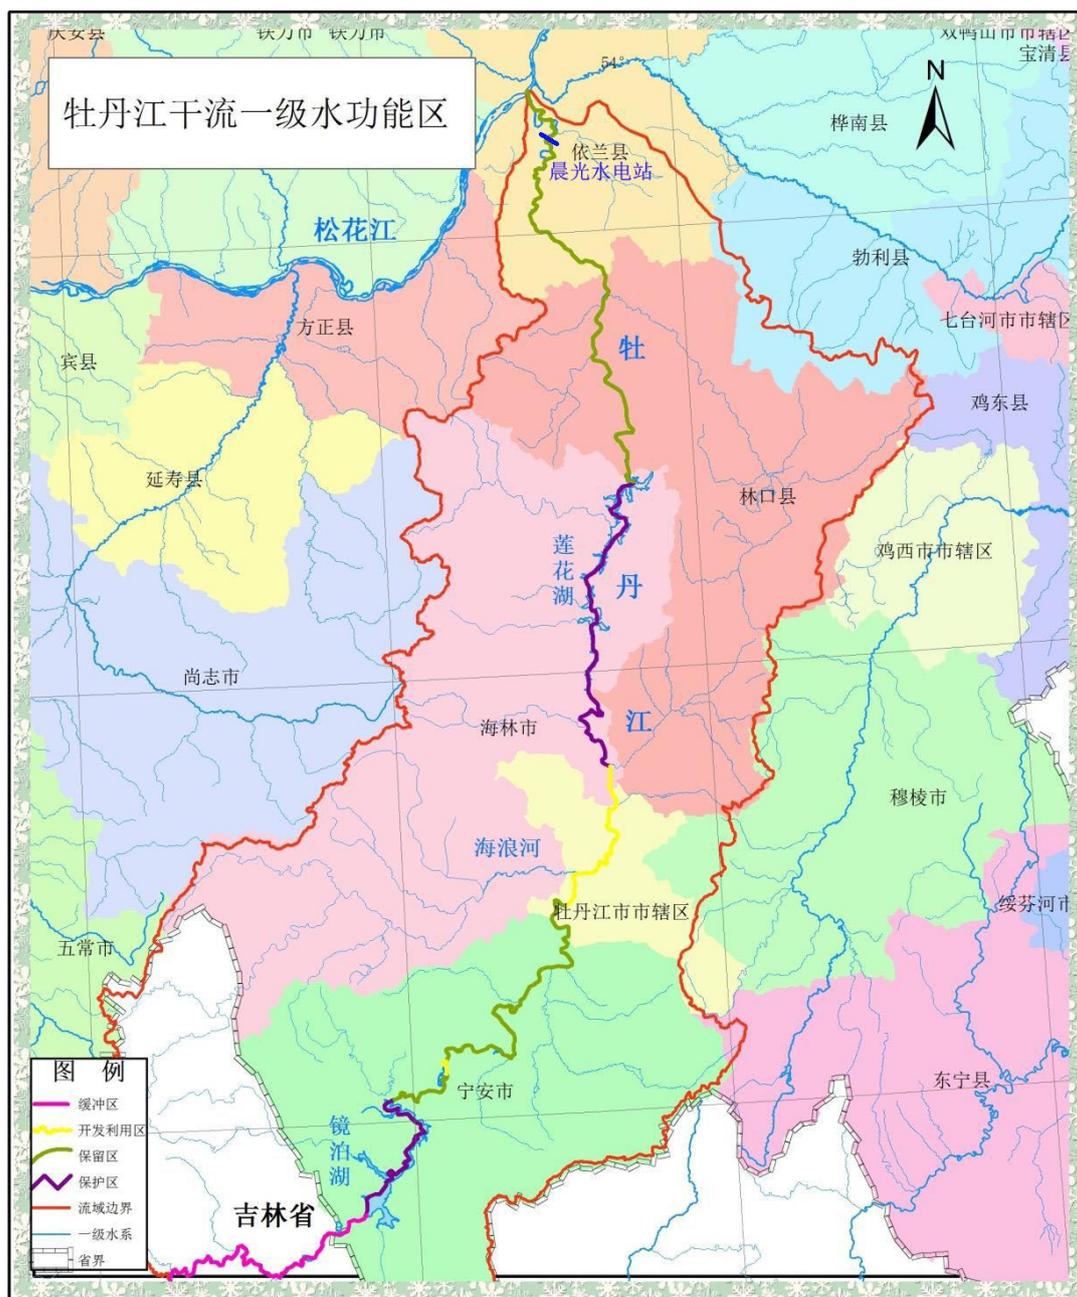
图 1.3-1 牡丹江干流水环境功能区划分图

根据《全国重要江河湖泊水功能区划(2011-2030年)》和《黑龙江省地表水功能区标准》(DB23/T740-2003),牡丹江干流水功能区划分为牡丹江吉黑缓冲区、牡丹江镜头泊湖自然保护区、宁安市保留区、牡丹江宁安市开发利用区、牡丹江市保留区、牡丹江市开发利用区、牡丹江莲花湖自然保护区和牡丹江依兰县保留区,除牡丹江镜头泊湖自然保护区水质目标为II类外,其他水功能区水质目标都为III类,水环境功能区划分见图1.3-1。

晨光水电站所在水功能区为牡丹江依兰县保留区,应执行《地表水环境质量标准》(GB3838-2002)III类标准。

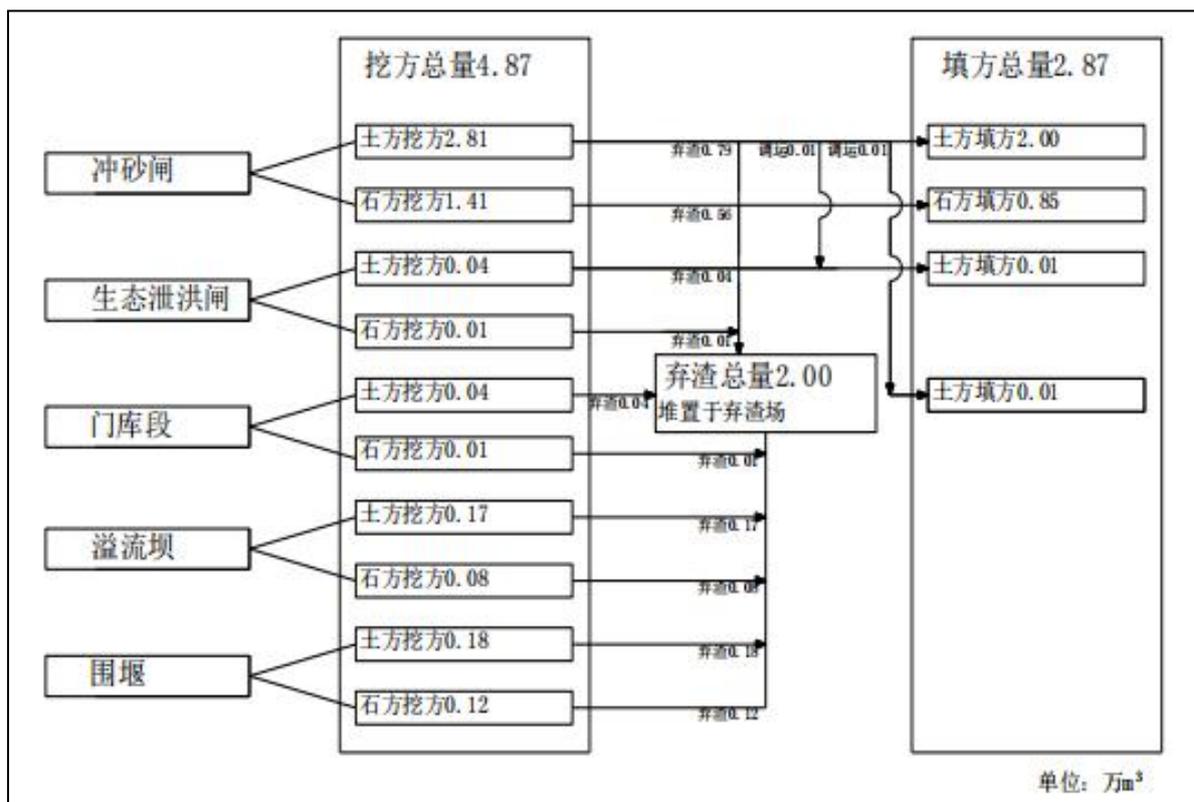
图 2.4-8 土石方流向框图

项目	挖方	填方	调入		调出		弃渣		
			数量	来源	数量	去向	数量	去向	
冲砂闸	土方	2.81	2.00			0.02	生态泄水闸、门库坝段	0.79	弃渣场
	石方	1.41	0.85					0.56	弃渣场
生态泄水闸	土方	0.04	0.01	0.01	冲砂闸			0.04	弃渣场
	石方	0.01						0.01	弃渣场
门库坝段	土方	0.04	0.01	0.01	冲砂闸			0.04	弃渣场
	石方	0.01						0.01	弃渣场
溢流坝	土方	0.17						0.17	弃渣场
	石方	0.08						0.08	弃渣场
围堰	土方	0.18						0.18	弃渣场
	石方	0.12						0.12	弃渣场
合计	4.87	2.87	0.02		0.02		2.00

注:河道清淤方共计 773m³在围堰中一并统计。

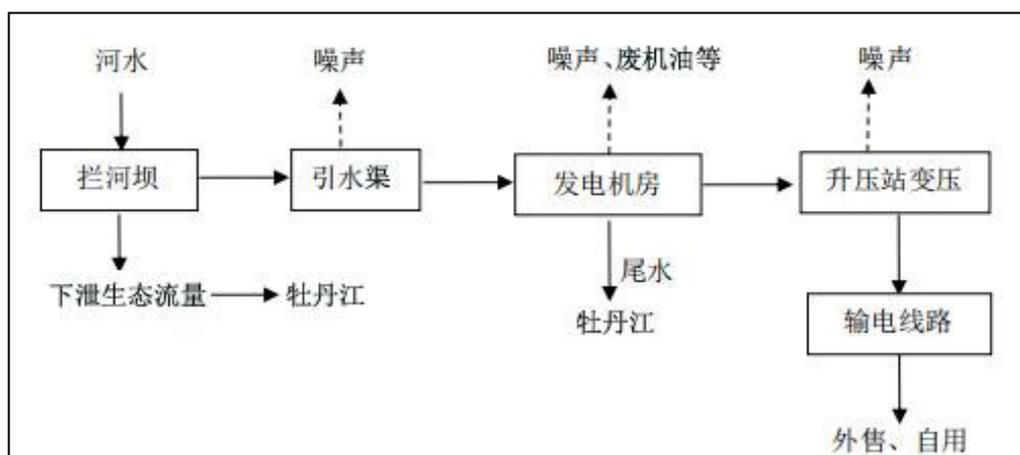
图3.5-1 生产工艺流程及产污环节示意图

根据工程运行的特点，工程运行是一个引水、发电、退水的过程，过程本身

无生产废水和其它污染物质的排放，运营期工艺流程见图3.4-1。

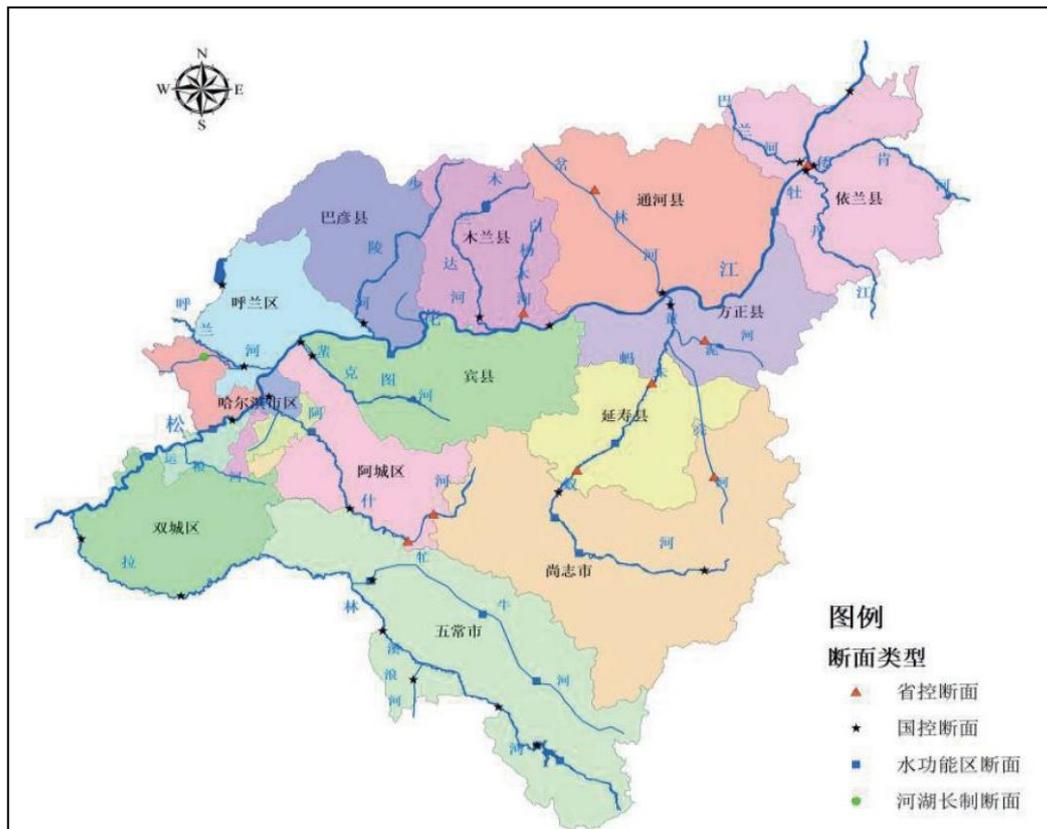
图 4.3-1 哈尔滨市地表水监测断面图

根据《哈尔滨市生态环境质量报告书（2023 年）》，哈尔滨市在牡丹江上

设“牡丹江口内断面”（国控）、在松花江上设“牡丹江口下断面”（省控），水质控制目标均为满足《地表水环境质量标准》（GB3838-2002）III类标准要求。

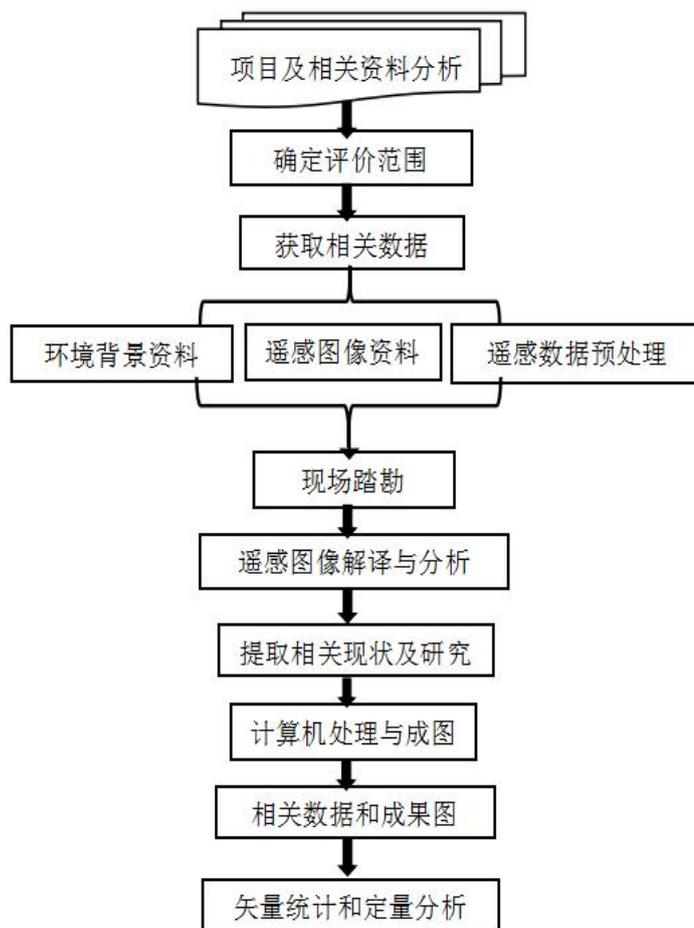
图 4.4-1 遥感卫片解译及生态制图工作流程

本次评价选取线路所经区域 LANDSAT-8 影像数据，以遥感 (RS) 与地理信息系统 (GIS) 技术为基础，在 GPS 支持下，根据实地考察和收集到的有关文字与图形资料，建立起地物原型与卫星影像之间的直接解译标志，运用地学分析法建立解译标志，通过 (GIS、RS) 遥感图像处理系统软件的非监督分类功能和人工解译相结合，解译出评价范围内生态环境研究所需的植被、土地等相关数据，最后应用图像处理软件最终完成生态图件的制作。其工作程序如图 4.2-1。

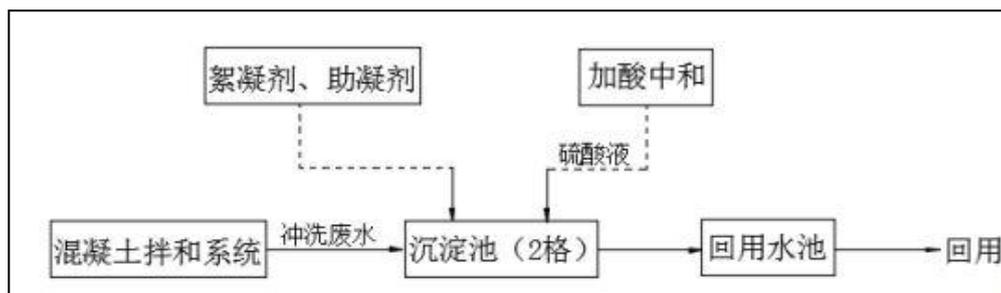
图 6.1-1 混凝土拌和系统冲洗废水处理工艺流程示意图

在混凝土拌和系统附近设置平流沉淀池 1 座，分为 2 格，采用间歇式絮凝沉淀的方式去除废水中的悬浮物。将每天产生的混凝土冲洗废水排放进入沉淀池，沉淀时间 2h 以上。向沉淀池中投加适量絮凝剂加速絮凝沉淀，若废水呈碱性时，应投加适量的硫酸溶液将 pH 值调至中性。废水水质、水量变化较大，连续流入中和池无法保证出水的 pH 值要求，因此采用间歇式中和方式，中和过程在沉淀池内进行，不单设中和池。

沉淀后将上清液输入回用水池，由潜水排污泵送至混凝土拌和系统回用。沉渣定期人工清除，运至弃渣场填埋处理，处理工艺见图见图 6.1-5。

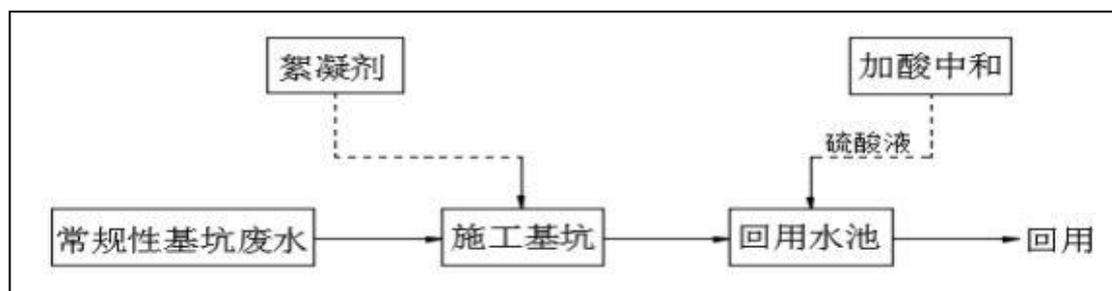
图 6.1-2 常规性基坑排水处理工艺流程图

根据水利枢纽及其他大量水电项目对基坑废水的处理经验,基坑废水经混凝沉淀后可使 SS 浓度可降至 100mg/L 以下。考虑该部分水中不含有毒有害物质,常规性基坑排水可不采用特殊的处理设施。水体在施工基坑内静置、沉淀 2h 后,将上清液由排水泵提升至回用水池,再由潜水排污泵提升后回用于施工道路洒水抑尘、混凝土养护等。若常规性基坑排水中悬浮物浓度偏高自然沉淀无法达到要求时,可向施工基坑内投加适量絮凝剂加速絮凝沉淀。当常规性废水呈碱性时,投加适量浓度为 98%硫酸溶液 pH 值调至中性。常规性基坑排水水质、水量变化不大,且回用水对 pH 值要求较高,因此设连续流酸碱中和池,本次设计酸碱中和反应在回用水池内进行,不单设中和池,工艺流程图详见图 6.1-2。

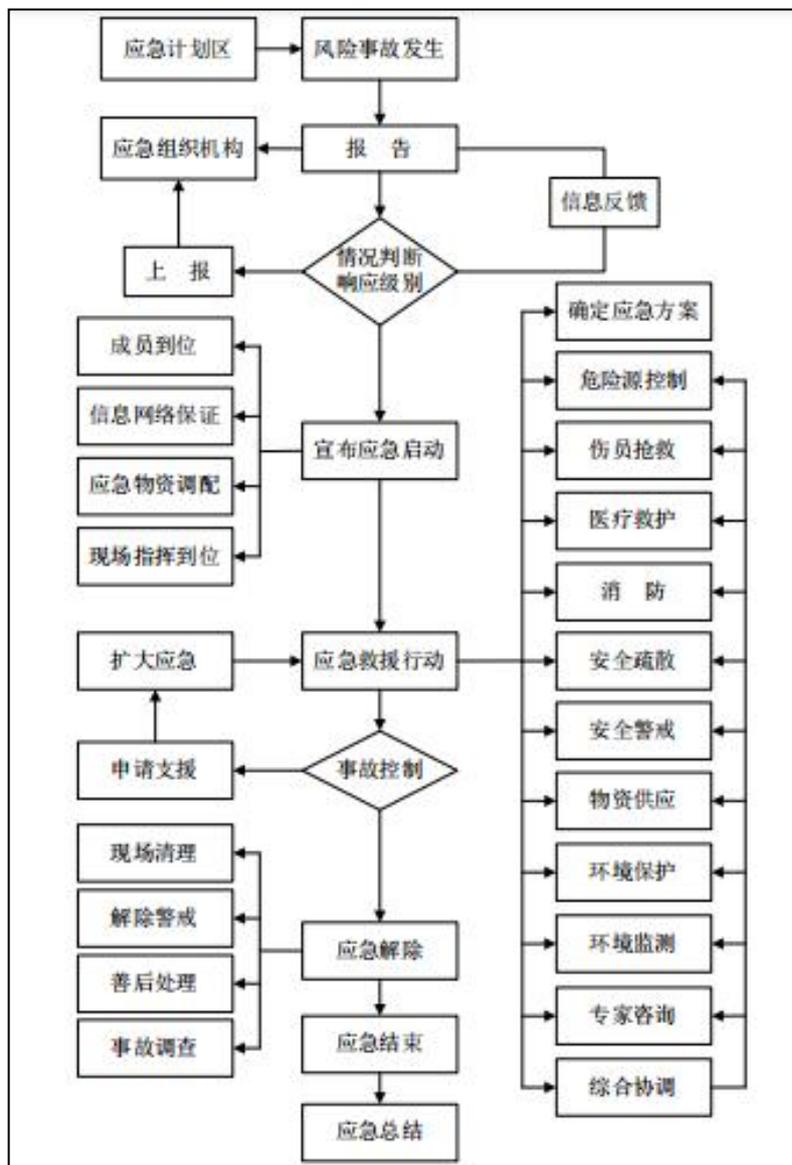
图 7.5-1 事故应急程序图

应急程序见图 7.5-1。
